PCR Sainte-Christie-d'Armagnac (Gers) 2020, notice archéologique

Projet collectif de recherche Sainte-Christie-d'Armagnac (Gers)

Nom de l'opération : Projet collectif de recherche Sainte-Christie-d'Armagnac (Gers)

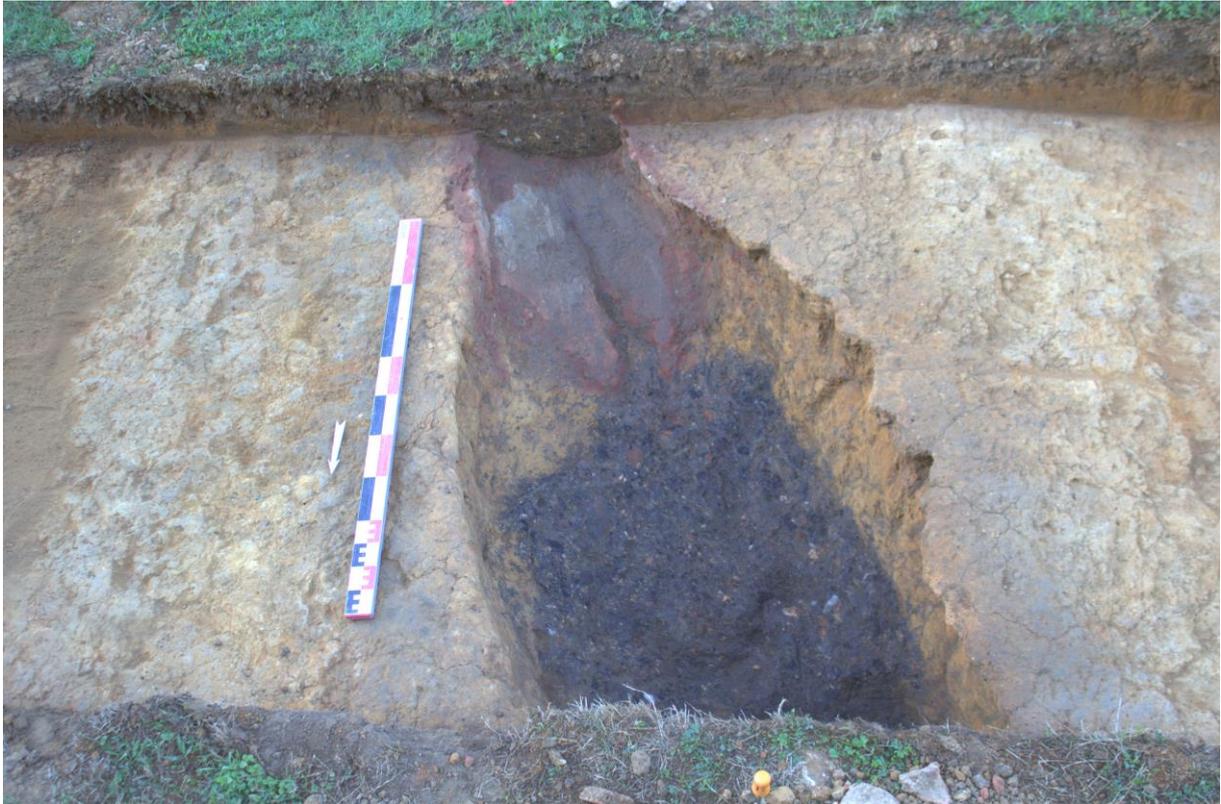
Fig. 1 : Four 1005 avec niveau charbonneux en place au nord et alandier vidé au sud (N. Guinaudeau SRAL ACTER)

Le sondage archéologique, réalisé du 31 août au 5 septembre 2020 par Nicolas Guinaudeau (sarl ACTER), avait pour but de cerner l'occupation sur l'emprise de l'ancien *castrum* mentionné en 1291. Deux tranchées mécaniques ont été réalisées dans la partie occidentale du site, à l'emplacement d'un ancien logis à pans de bois détruit au XX^e siècle. Les observations stratigraphiques ont révélé l'existence d'un décaissement mécanique qui a provoqué l'arasement des vestiges et la perte de tout potentiel stratigraphique, le creusement ayant été effectué jusqu'au niveau naturel. Sept structures en creux ont toutefois été mises au jour au cours de l'intervention. Les cinq premières structures sont associées à une première occupation attribuée aux XIII^e-XIV^e siècles. Deux trous de poteau ont été repérés à l'extrémité nord du sondage 01, tandis que deux fonds de fosse ont été mis au jour plus au sud. Bien que fortement arasés, ces deux faits sont interprétés comme de possibles silos en raison de leurs caractéristiques morphologiques. La cinquième structure a été repérée dans le sondage 02. Elle est constituée d'un alandier aux parois rubéfiées et d'une fosse de travail de plan oblong aménagés dans l'encaissant naturel (fig. 1). La chambre de chauffe, localisée sous la berme sud du sondage, n'a pu être étudiée. Cette structure pourrait correspondre à un four domestique en partie enterré ou à un four à céramique. Un niveau de circulation attribué au XVI^e siècle recouvre un fossé orienté nord/sud dont la chronologie n'a pu être établie. Au regard de son positionnement topographique, ce niveau constituait vraisemblablement le sol de la cour intérieure du *castrum* à cette période. Aucun vestige de la bâtisse recherchée n'a été retrouvé si ce n'est la dernière structure de plan quadrangulaire. Elle correspond à un espace excavé de 1,80 m de profondeur aux parois verticales et à fond plat. Cette cave, comblée durant la période contemporaine, doit probablement être associée au bâtiment utilisé comme chai à la fin du XIX^e siècle.

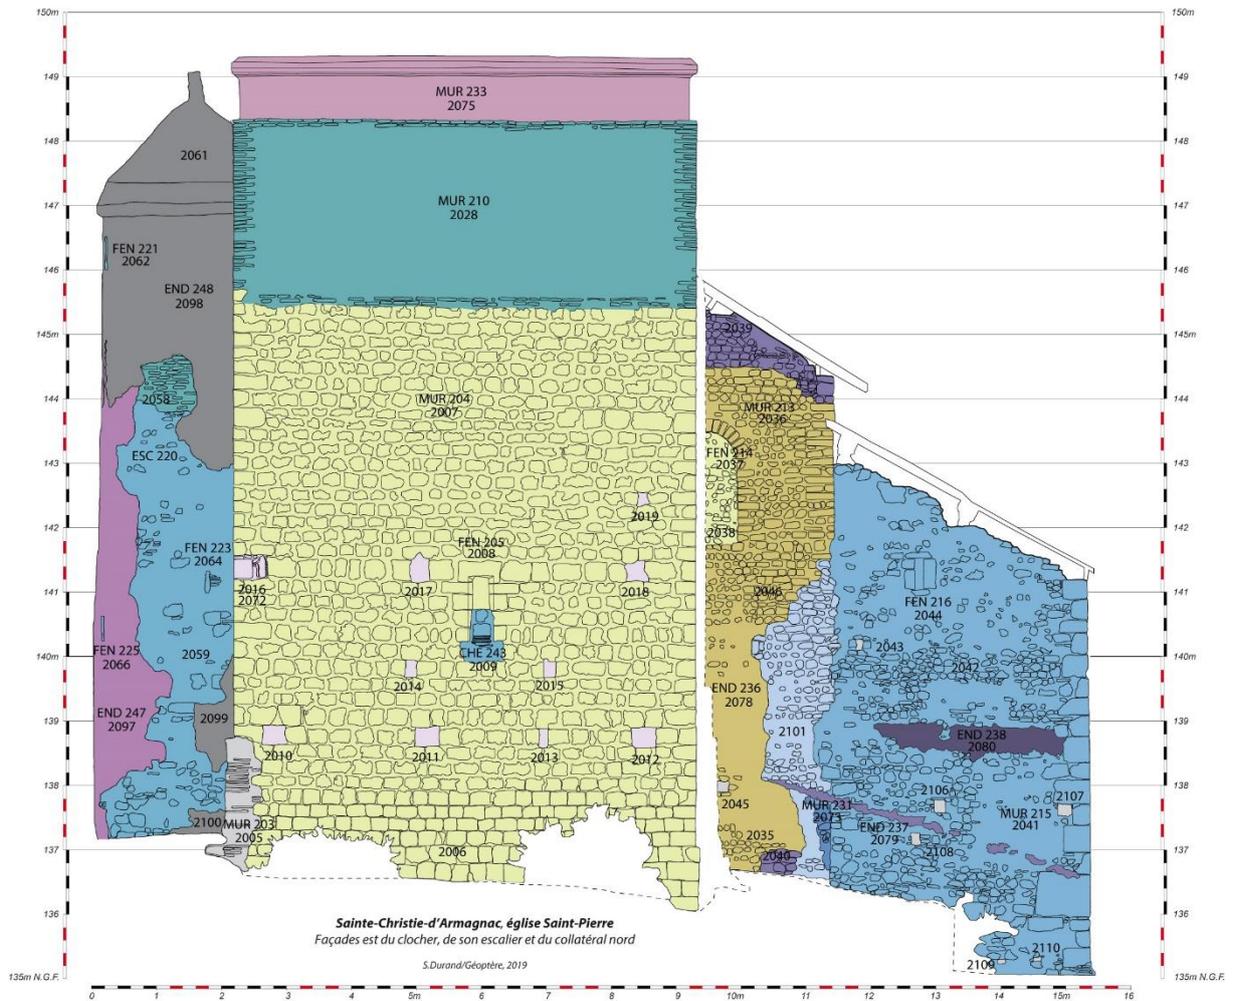
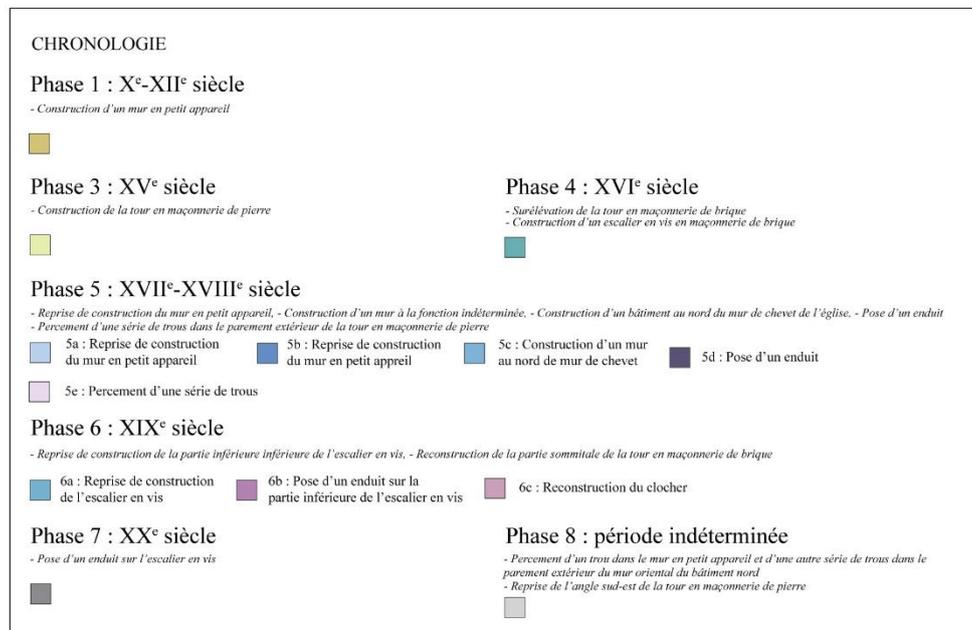
Fig. 2 : Proposition de phasage du chevet de l'église Saint-Pierre (DAO Y. Mattalia, 2020)

Proposition de phasage du chevet de l'église Saint-Pierre (DAO Y. Mattalia, 2020)

La première phase de l'étude de bâti du chevet de l'église Saint-Pierre débutée en 2019 a été achevée (étude de Yoan Mattalia). Elle confirme l'importance des nombreux remaniements que l'édifice a connu au cours des âges. En dépit du faible nombre de murs non crépis, des éléments majeurs ont été mis au jour. Un premier édifice, probablement charpenté, est érigé entre le X^e et le XII^e siècle, mais sa datation devra être affinée. Il se distingue par son appareil et à au moins deux baies, non ébrasées couvertes par des arcs en plein cintre (fig. 2, FEN 214).

L'existence d'un bâtiment quadrangulaire implanté à l'angle nord-ouest de l'église est une découverte totalement inattendue (fig. 2, mur 215). L'utilisation d'une caméra thermique pour dépasser la barrière des enduits a permis de montrer qu'il s'élevait sur trois niveaux, dont seul le second est actuellement accessible depuis la nef de l'église. Le troisième niveau, juste observé à travers des petites ouvertures, conserve une porte dont la présence prouve l'existence d'un autre bâtiment à l'ouest d'un autre bâtiment doté d'au moins deux niveaux (à la place du collatéral actuel).

La tour de pierre médiévale est surélevée à l'époque moderne (XVI^e siècle ?) par des maçonneries en brique qui fonctionnent avec le petit escalier à vis extérieur qui subsiste encore (fig. 2, mur 210). C'est ensuite que l'actuel collatéral nord est construit. Au XIX^e siècle, le chœur est transformé en sacristie et de nombreux travaux (clocher), en partie documentés par les archives, sont effectués et donnent à l'église son aspect actuel.
