PCR Sainte-Christie-d'Armagnac (Gers) 2020, notice archéologique

Projet collectif de recherche Sainte-Christie-d'Armagnac (Gers)

Nom de l'opération : Projet collectif de recherche Sainte-Christie-d'Armagnac (Gers)

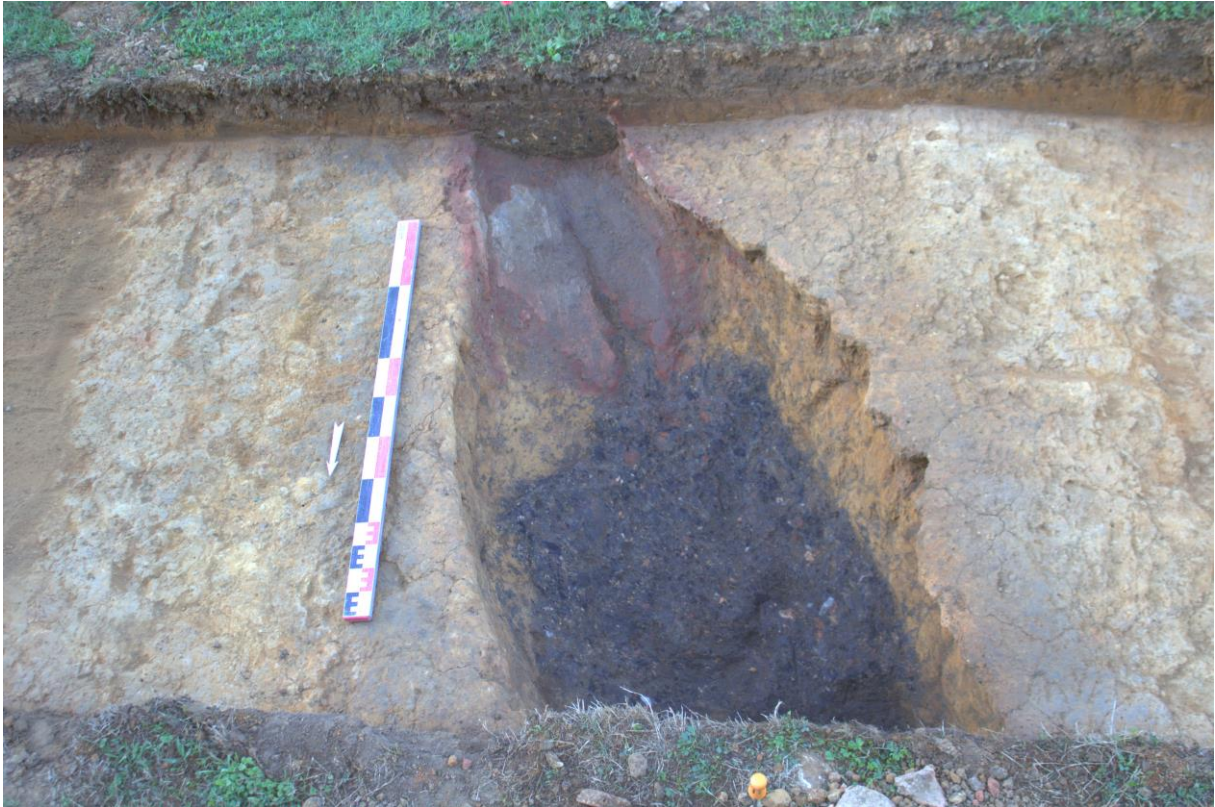
Fig. 1 : Four 1005 avec niveau charbonneux en place au nord et alandier vidé au sud (N. Guinaudeau SRAL ACTER)

Le sondage archéologique, réalisé du 31 août au 5 septembre 2020 par Nicolas Guinaudeau (sarl ACTER), avait pour but de cerner l'occupation sur l'emprise de l'ancien *castrum* mentionné en 1291. Deux tranchées mécaniques ont été réalisées dans la partie occidentale du site, à l'emplacement d'un ancien logis à pans de bois détruit au XX^e siècle. Les observations stratigraphiques ont révélé l'existence d'un décaissement mécanique qui a provoqué l'arasement des vestiges et la perte de tout potentiel stratigraphique, le creusement ayant été effectué jusqu'au niveau naturel. Sept structures en creux ont toutefois été mises au jour au cours de l'intervention. Les cinq premières structures sont associées à une première occupation attribuée aux XIII^e-XIV^e siècles. Deux trous de poteau ont été repérés à l'extrémité nord du sondage 01, tandis que deux fonds de fosse ont été mis au jour plus au sud. Bien que fortement arasés, ces deux faits sont interprétés comme de possibles silos en raison de leurs caractéristiques morphologiques. La cinquième structure a été repérée dans le sondage 02. Elle est constituée d'un alandier aux parois rubéfiées et d'une fosse de travail de plan oblong aménagés dans l'encaissant naturel (fig. 1). La chambre de chauffe, localisée sous la berme sud du sondage, n'a pu être étudiée. Cette structure pourrait correspondre à un four domestique en partie enterré ou à un four à céramique. Un niveau de circulation attribué au XVI^e siècle recouvre un fossé orienté nord/sud dont la chronologie n'a pu être établie. Au regard de son positionnement topographique, ce niveau constituait vraisemblablement le sol de la cour intérieure du *castrum* à cette période. Aucun vestige de la bâtisse recherchée n'a été retrouvé si ce n'est la dernière structure de plan quadrangulaire. Elle correspond à un espace excavé de 1,80 m de profondeur aux parois verticales et à fond plat. Cette cave, comblée durant la période contemporaine, doit probablement être associée au bâtiment utilisé comme chai à la fin du XIX^e siècle.

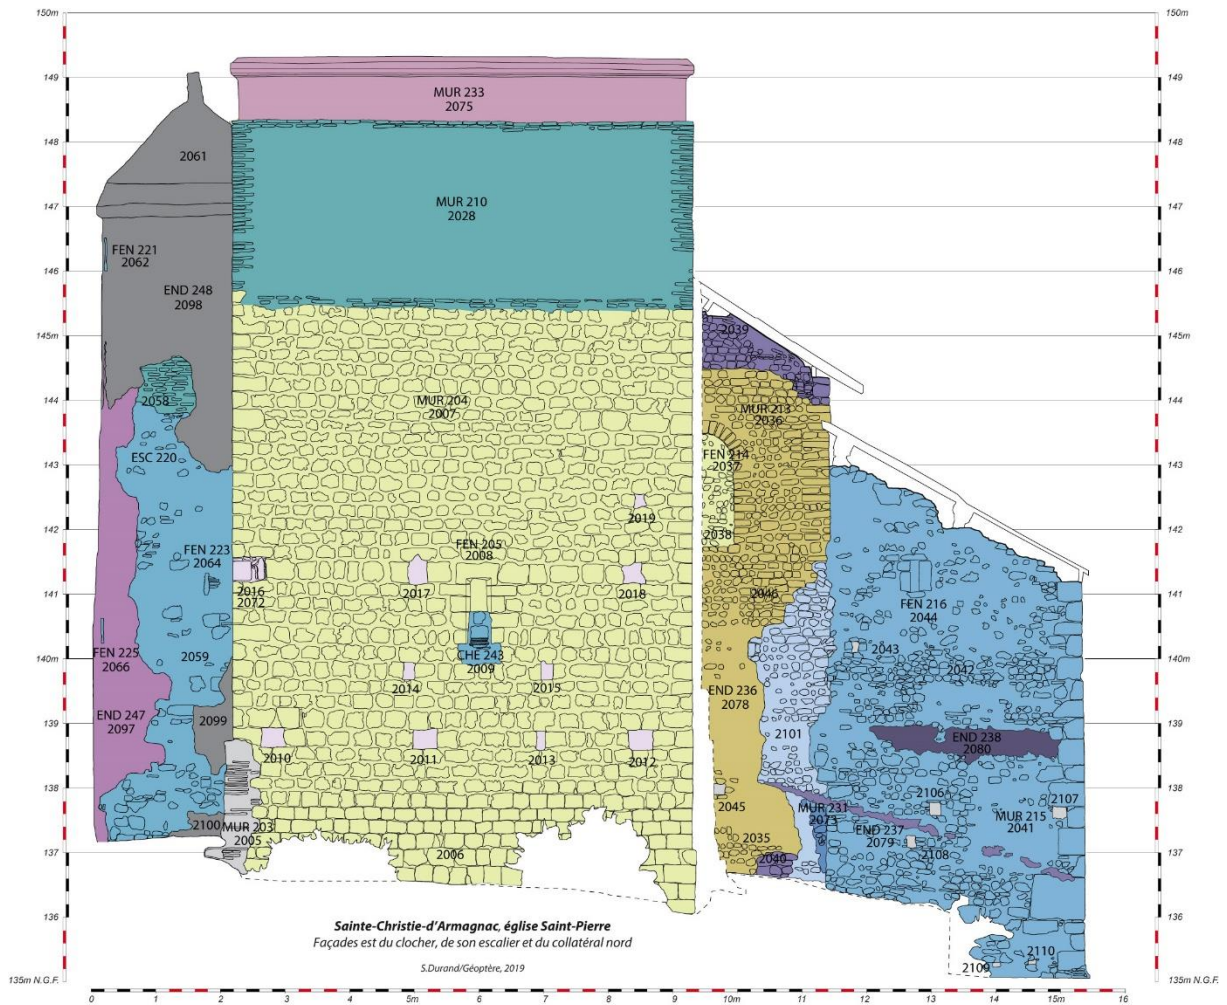
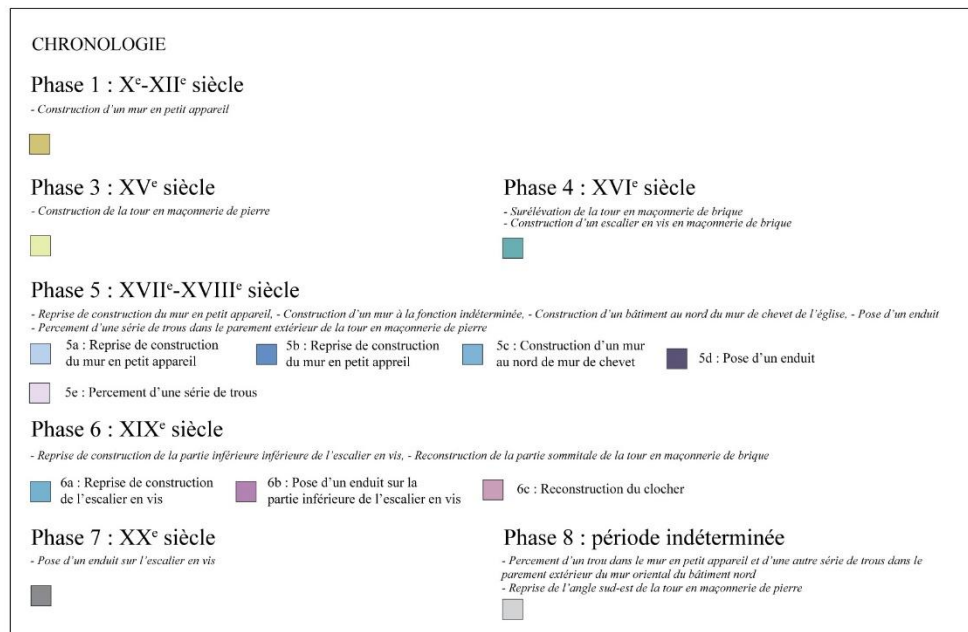
Proposition de phasage du chevet de l'église Saint-Pierre (DAO Y. Mattalia, 2020)

Fig. 2 : Proposition de phasage du chevet de l'église Saint-Pierre (DAO Y. Mattalia, 2020)

La première phase de l'étude de bâti du chevet de l'église Saint-Pierre débutée en 2019 a été achevée (étude de Yoan Mattalia). Elle confirme l'importance des nombreux remaniements que l'édifice a connu au cours des âges. En dépit du faible nombre de murs non crépis, des éléments majeurs ont été mis au jour. Un premier édifice, probablement charpenté, est érigé entre le X^e et le XII^e siècle, mais sa datation devra être affinée. Il se distingue par son appareil et à au moins deux baies, non ébrasées couvertes par des arcs en plein cintre (fig. 2, FEN 214).

L'existence d'un bâtiment quadrangulaire implanté à l'angle nord-ouest de l'église est une découverte totalement inattendue (fig. 2, mur 215). L'utilisation d'une caméra thermique pour dépasser la barrière des enduits a permis de montrer qu'il s'élevait sur trois niveaux, dont seul le second est actuellement accessible depuis la nef de l'église. Le troisième niveau, juste observé à travers des petites ouvertures, conserve une porte dont la présence prouve l'existence d'un autre bâtiment à l'ouest d'un autre bâtiment doté d'au moins deux niveaux (à la place du collatéral actuel).

La tour de pierre médiévale est surélevée à l'époque moderne (XVI^e siècle ?) par des maçonneries en brique qui fonctionnent avec le petit escalier à vis extérieur qui subsiste encore (fig. 2, mur 210). C'est ensuite que l'actuel collatéral nord est construit. Au XIX^e siècle, le chœur est transformé en sacristie et de nombreux travaux (clocher), en partie documentés par les archives, sont effectués et donnent à l'église son aspect actuel.
